# RELATÓRIO DE DIANOSTICO E ANÁLISE

CÂMARA MUNICIPAL DE TAMARANA/PR

Este relatório tem como objetivo apresentar um diagnóstico técnico da nova sede da Câmara Municipal de Tamarana/PR, consolidando as informações obtidas nas vistorias realizadas conforme estabelecido no Contrato nº 005/2025, celebrado em 25/04/2025 entre a Câmara Municipal e a empresa Chenso Arquitetura. O foco é identificar os itens pendentes de execução e as necessidades de acabamento final da edificação.

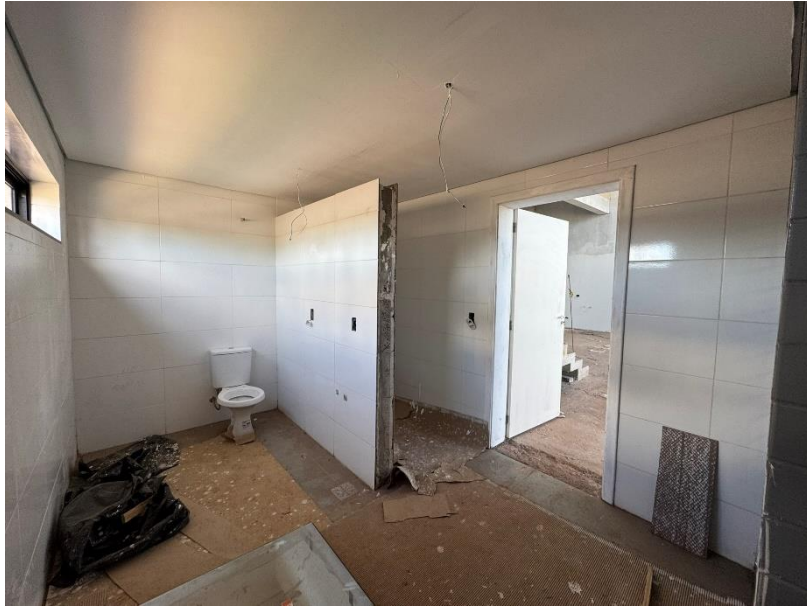
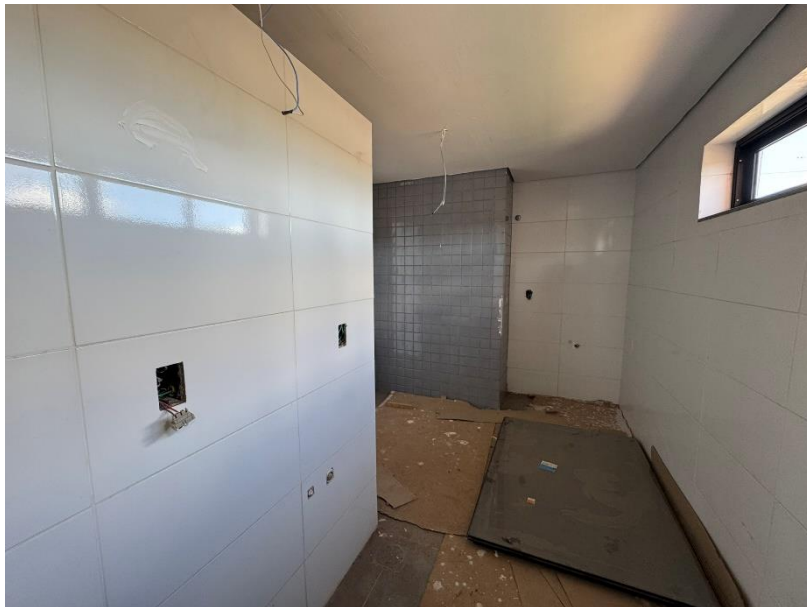
#### **Sanitário Público Feminino:**

- Ausência de revestimento cerâmico (10 peças brancas).
- Divisórias de granito e portas dos boxes não instaladas.
- Bancadas de granito para lavatórios ausentes.
- Barras de acessibilidade (PCD) não instaladas.
- Tomadas, interruptores e soleiras de granito faltantes.
- Forro de gesso: necessita de lixamento e pintura.
- Portas de acesso não instaladas.

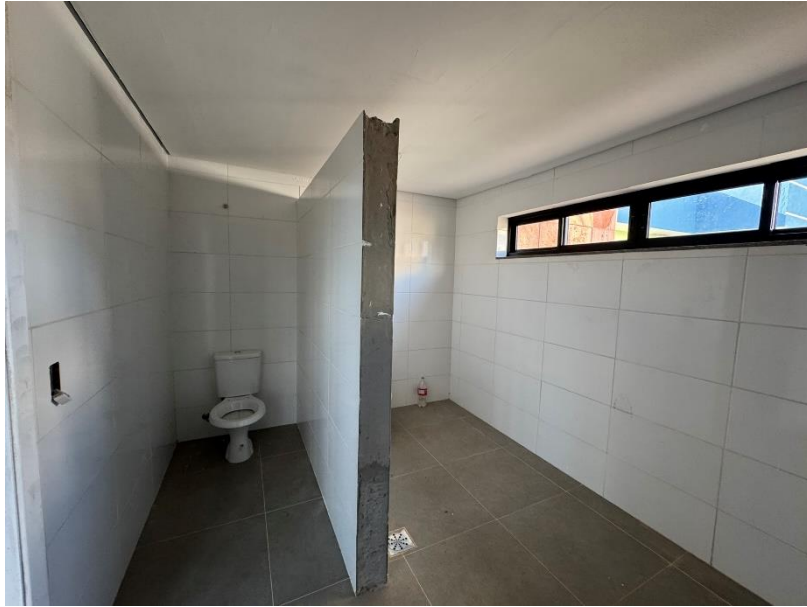
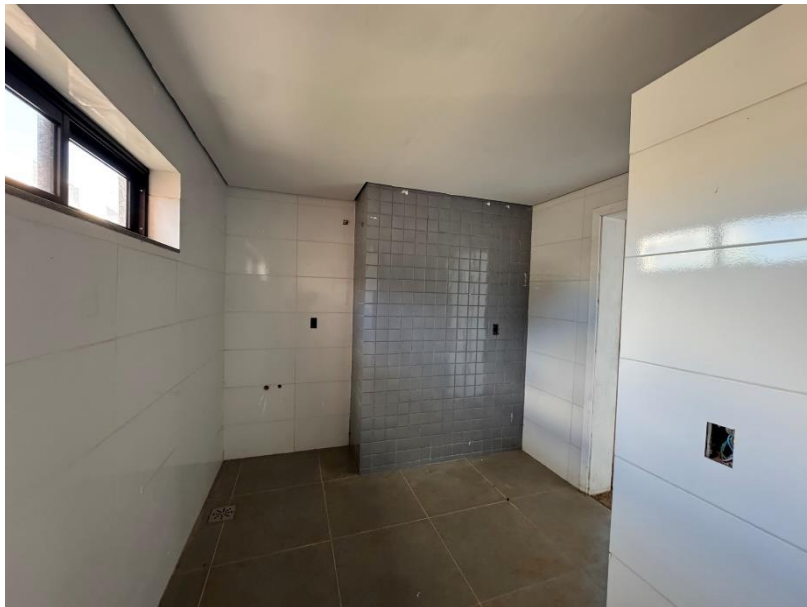
### Sanitário Público Masculino:

- Ausência de revestimento cerâmico (10 peças brancas).
- Divisórias de granito e portas dos boxes não instaladas.
- Bancadas de granito para lavatórios ausentes.
- Barras de acessibilidade (PCD) não instaladas.
- Tomadas, interruptores e soleiras de granito faltantes.
- Forro de gesso: necessita de lixamento e pintura.
- Portas de acesso não instaladas.

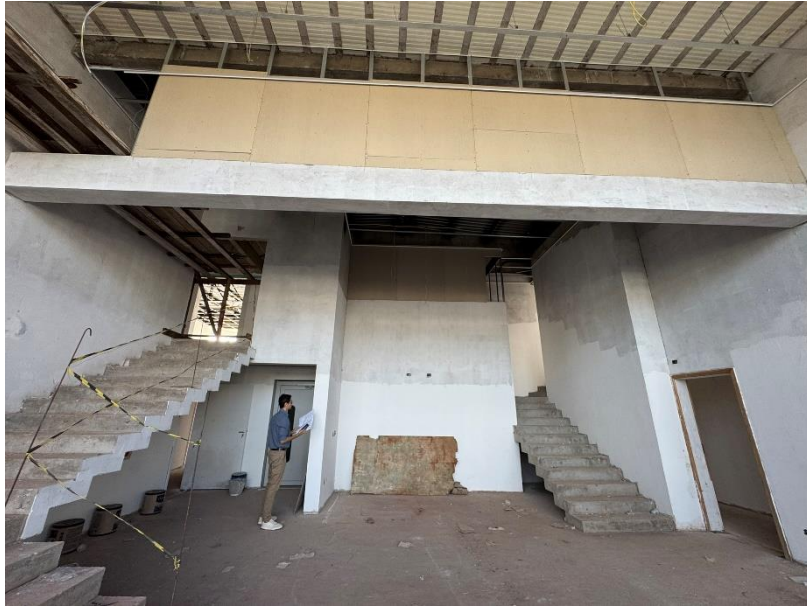
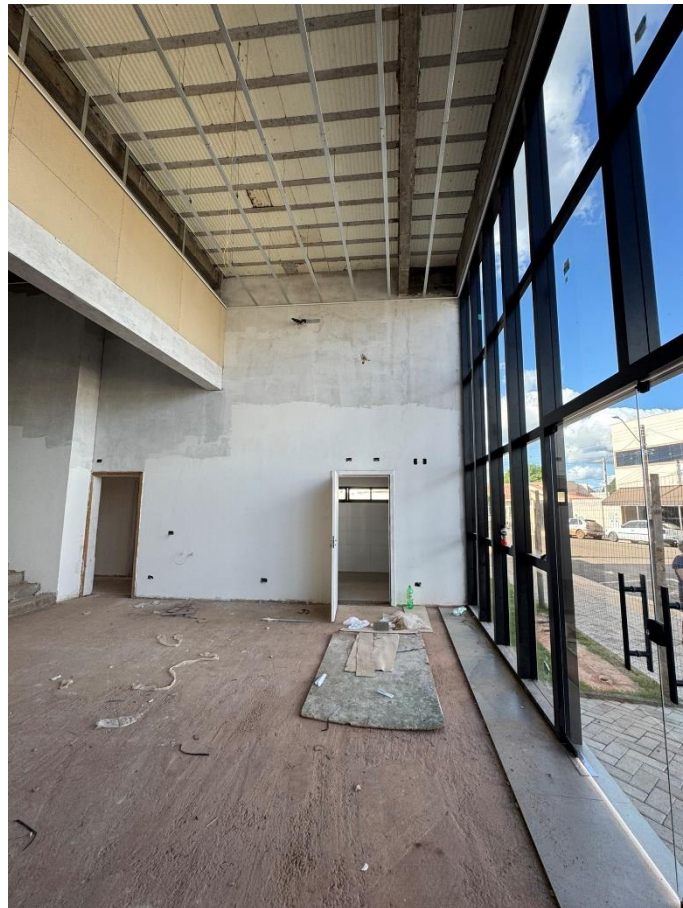
**Recepção e Espera:**

- Piso de porcelanato e rodapé não instalados.
- Tomadas e interruptores faltantes.
- Fechamento em placa de drywall incompleto.
- Massa corrida acima de 2,20 m não aplicada.
- Forro de gesso: falta instalação, lixamento e pintura.

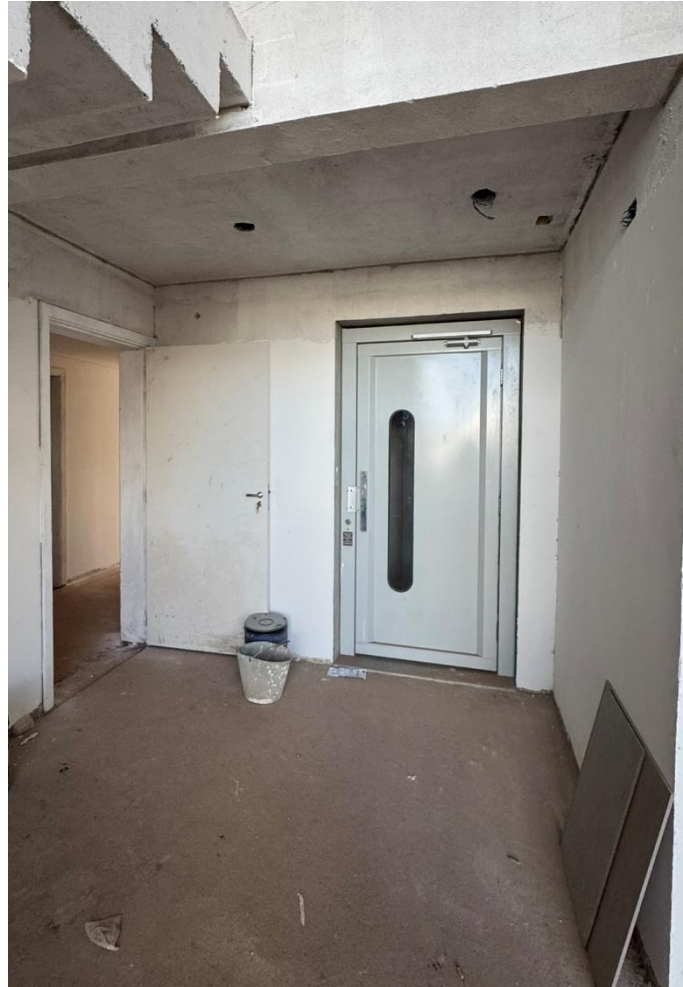
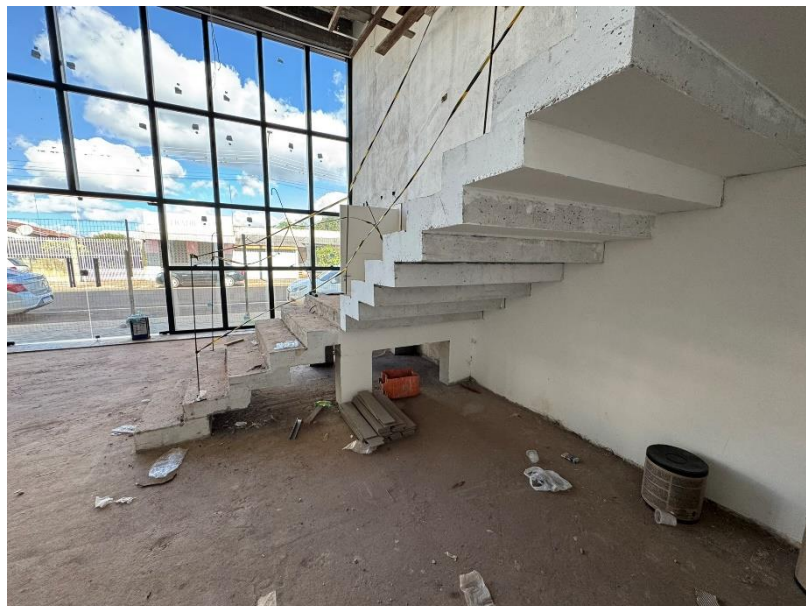
#### Escada e elevador:

- Piso de porcelanato e bocel de granito não instalados.
- Guarda-corpo de vidro e corrimão de inox faltantes.
- Ausência de fechamento em drywall sob a escada.
- Ponto de água para filtro não instalado.
- Acabamento em granito na porta do elevador pendente.

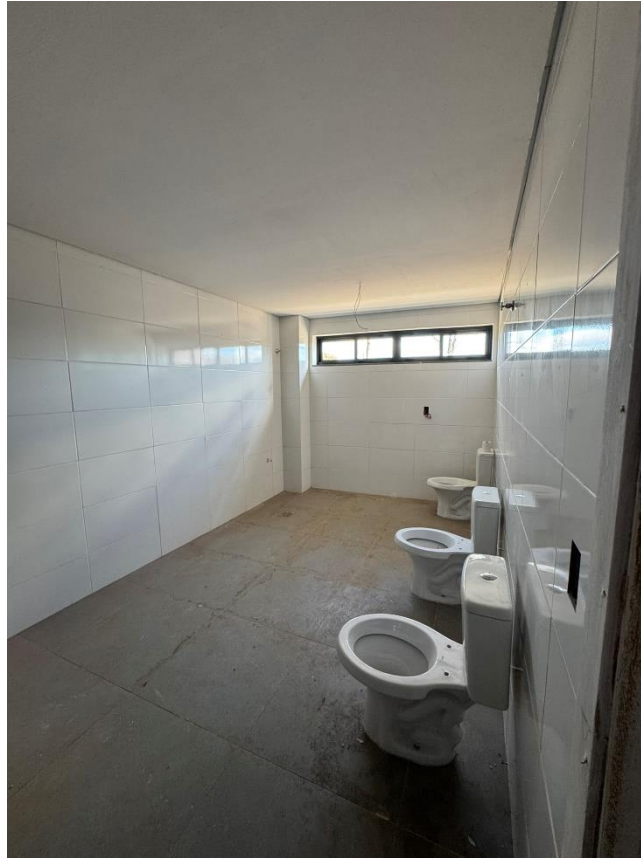
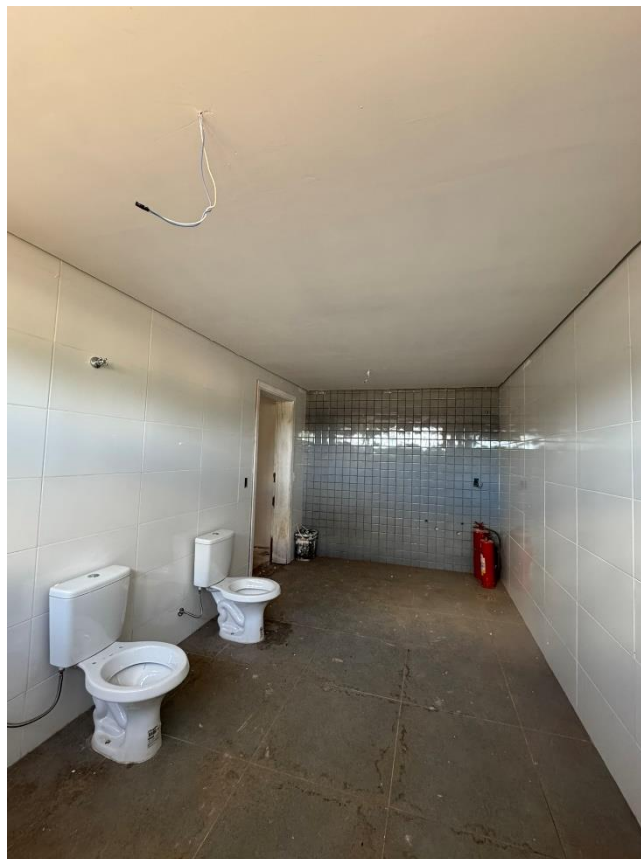
**Sanitário feminino:**

- Divisórias de granito e portas de alumínio não instaladas.
- Bancadas de granito, cubas e soleiras faltantes.
- Forro: necessita de lixamento e pintura.
- Tomadas e interruptores não instalados.

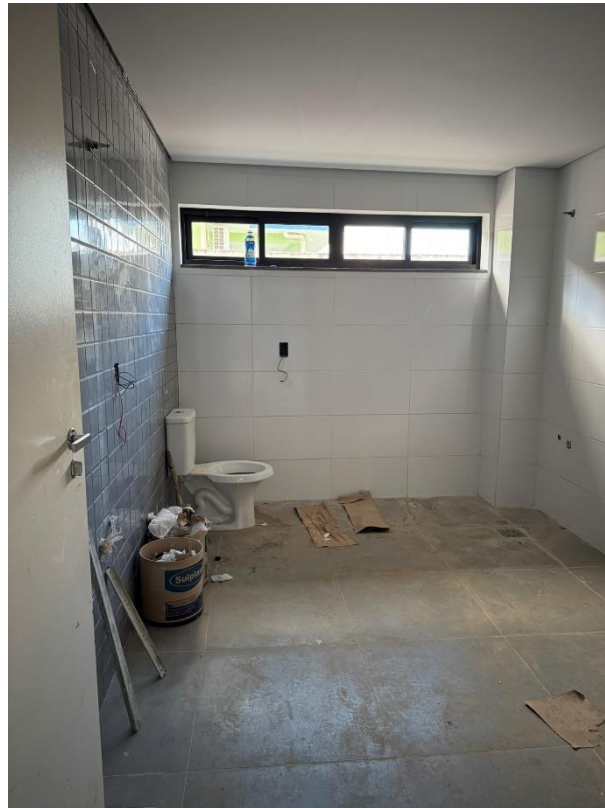
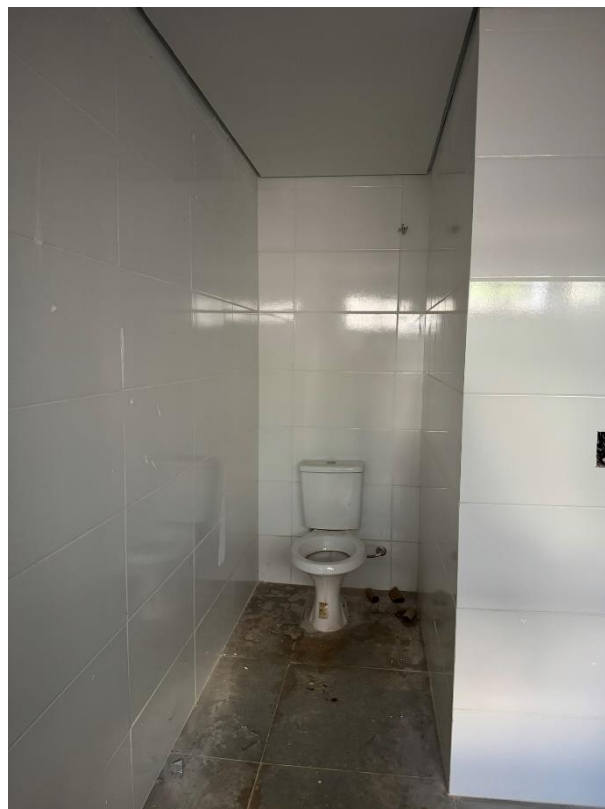
**Sanitário masculino:**

- Divisórias de granito e portas de alumínio não instaladas.

- Bancadas de granito, cubas e soleiras faltantes.
- Forro: necessita de lixamento e pintura.
- Tomadas e interruptores não instalados.

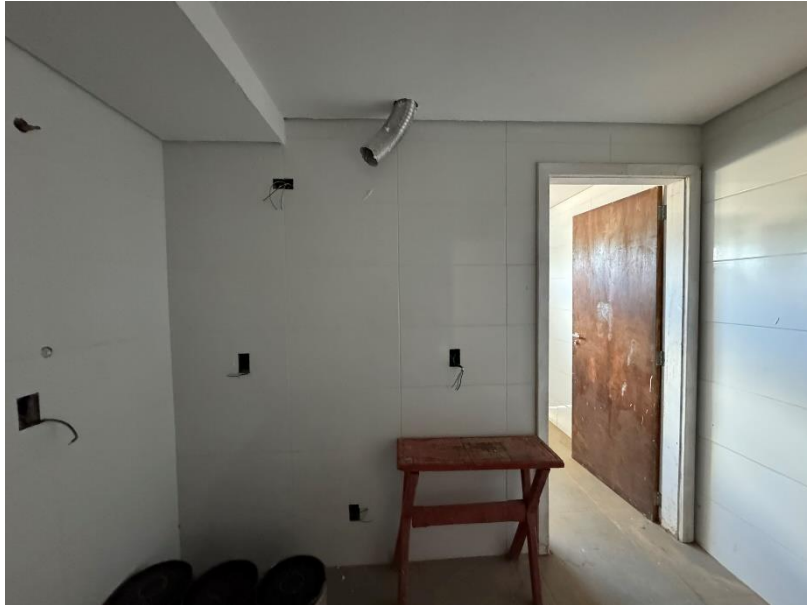
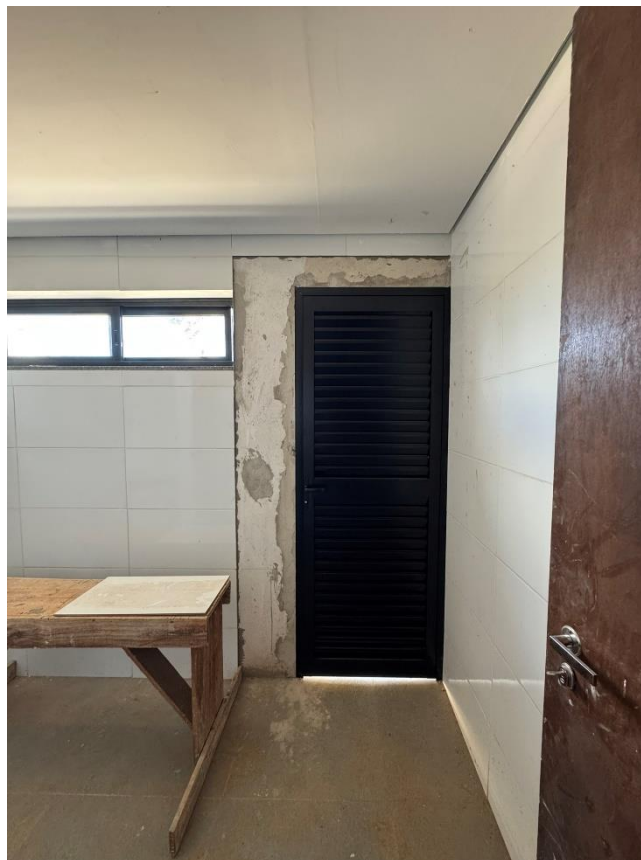
**Copa e DML:**

- Bancada de granito e cuba não instaladas.
- Revestimento cerâmico (8 peças brancas) faltante no DML.
- Forro: lixamento e pintura pendentes.
- Tomadas e interruptores não instalados.

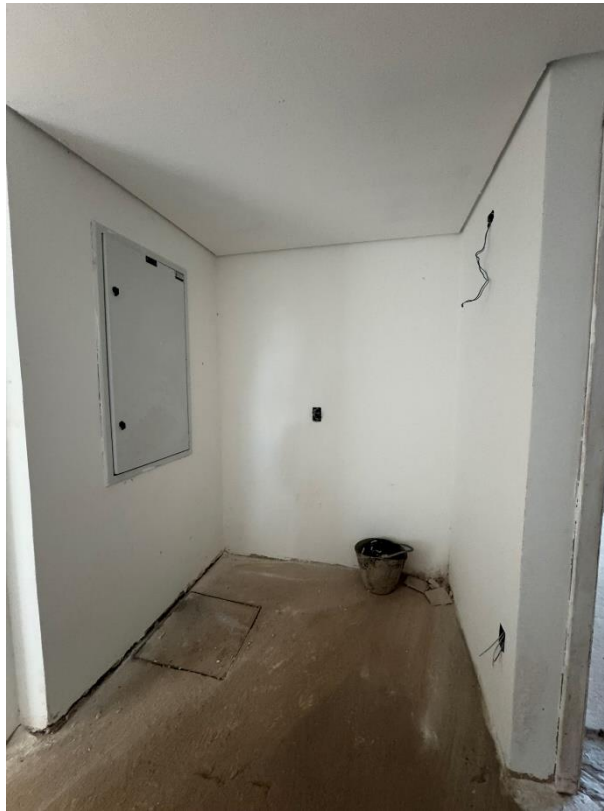
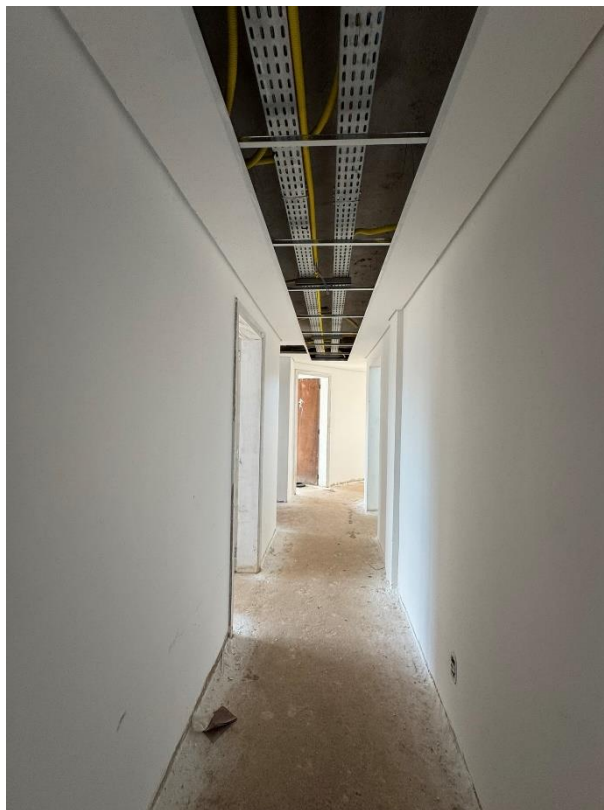
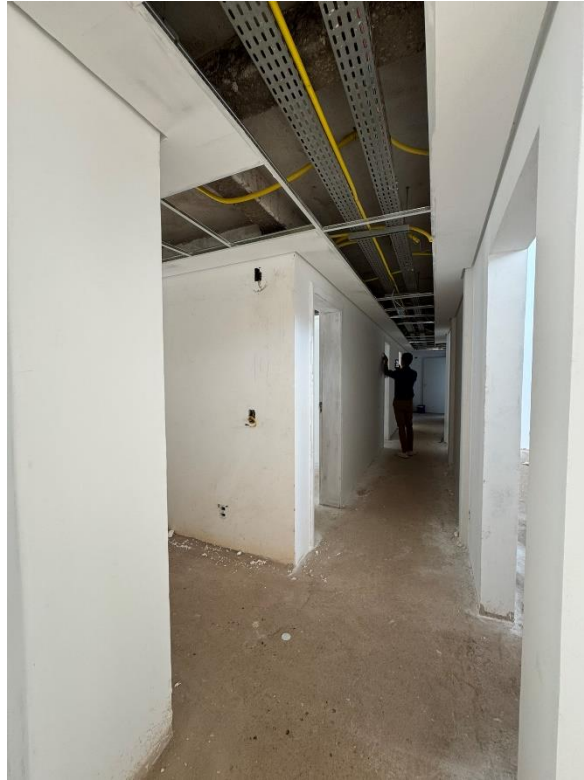
**Circulação:**

- Piso vinílico e rodapé não instalados.

- Parede e forro: pintura pendentes.
- Forro removível: instalação não concluída.
- Tomadas e interruptores faltantes.

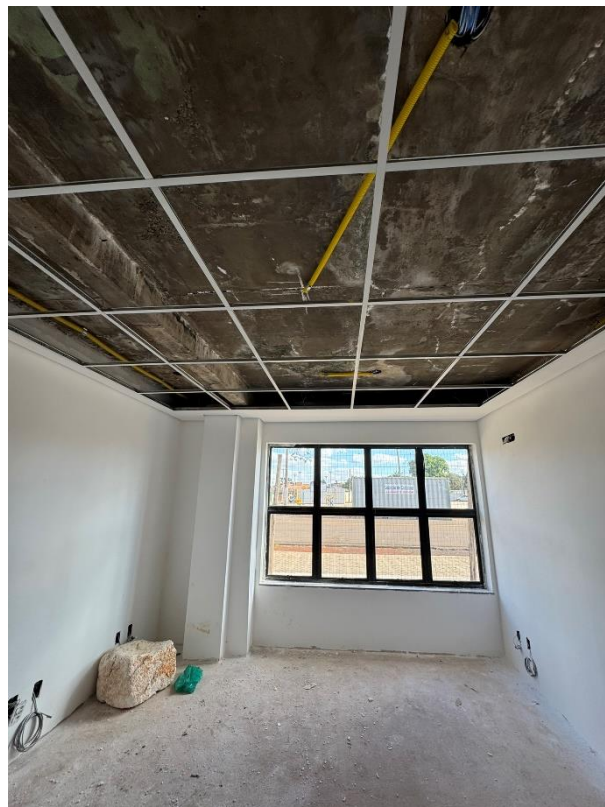
**Administrativo:**

- Piso vinílico e rodapé não instalados.
- Parede e forro: pintura pendentes.
- Forro removível: instalação não concluída.
- Tomadas e interruptores faltantes.

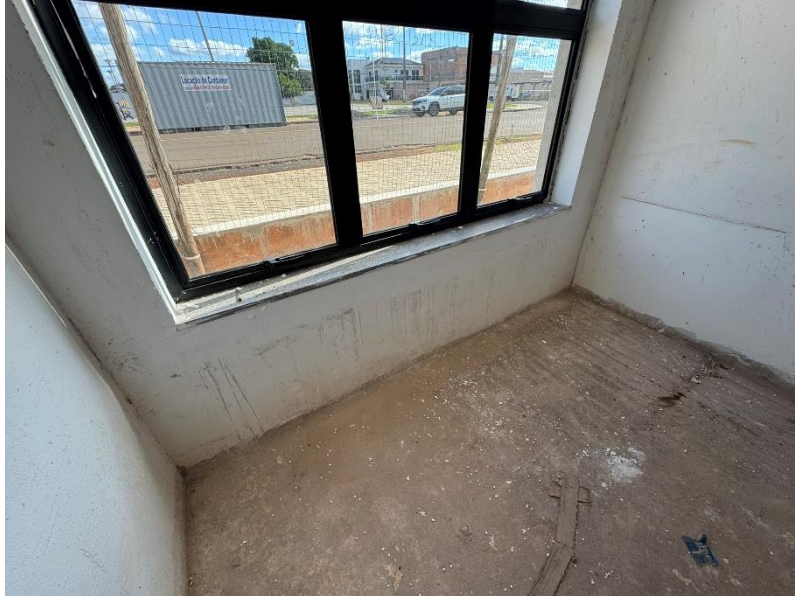
**Arquivo:**

- Piso vinílico e rodapé não instalados.
- Parede e forro: pintura pendentes.
- Forro removível: instalação não concluída.
- Tomadas e interruptores faltantes.

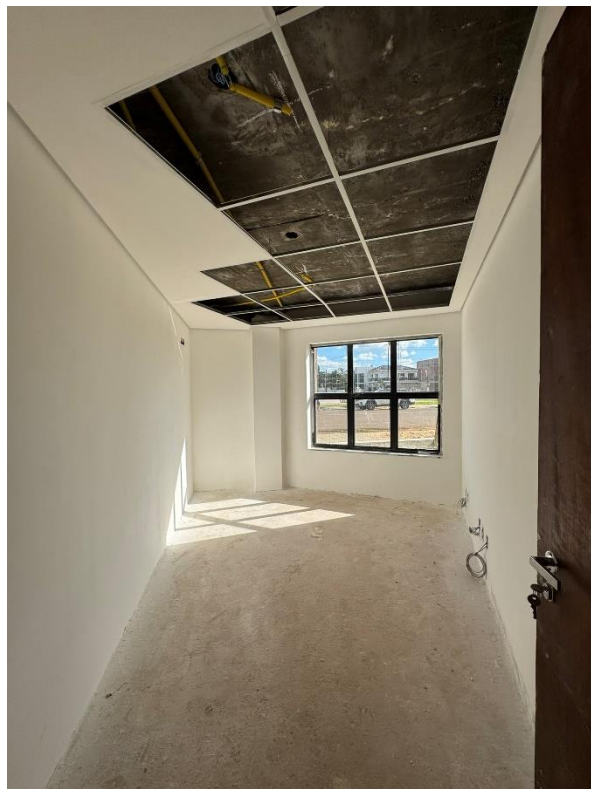
**Gabinete 01:**

- Piso vinílico e rodapé não instalados.
- Parede e forro: pintura pendentes.
- Forro removível: instalação não concluída.
- Tomadas e interruptores faltantes

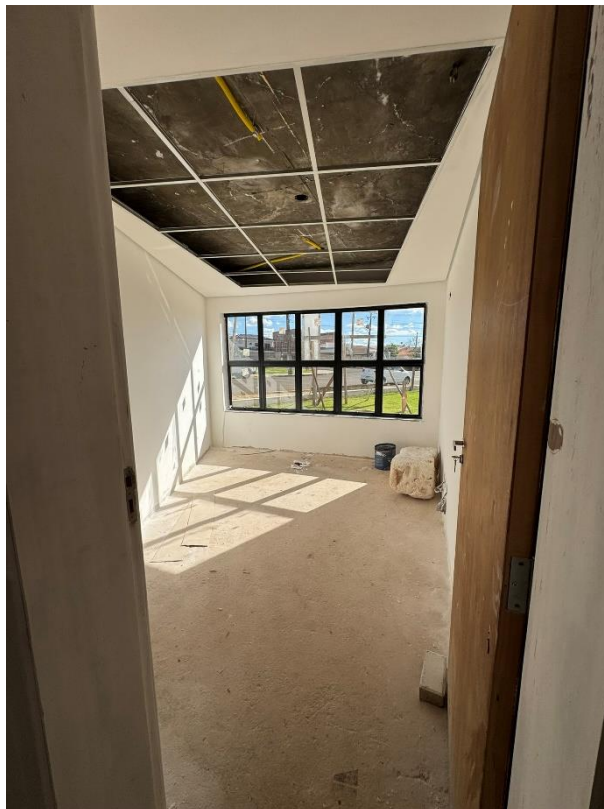
**Gabinete 02:**

- Piso vinílico e rodapé não instalados.
- Parede e forro: pintura pendentes.
- Forro removível: instalação não concluída.
- Tomadas e interruptores faltantes

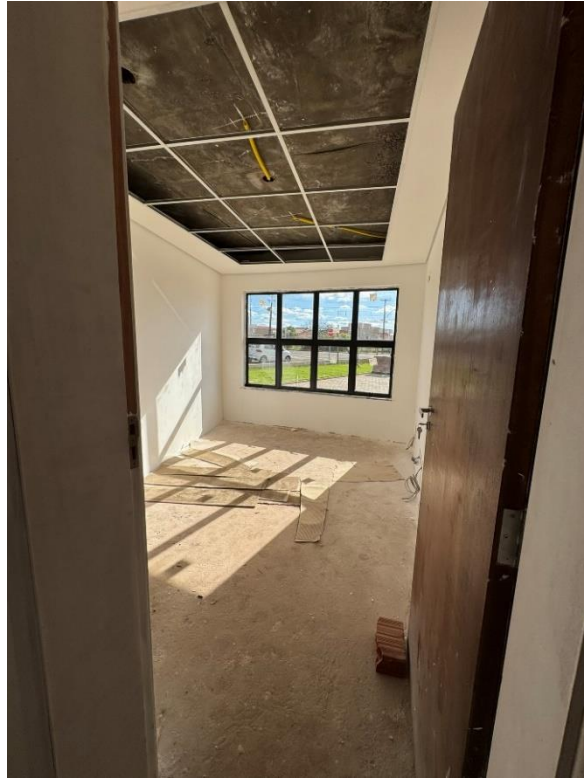
**Gabinete 03:**

- Piso vinílico e rodapé não instalados.
- Parede e forro: pintura pendentes.
- Forro removível: instalação não concluída.
- Tomadas e interruptores faltantes

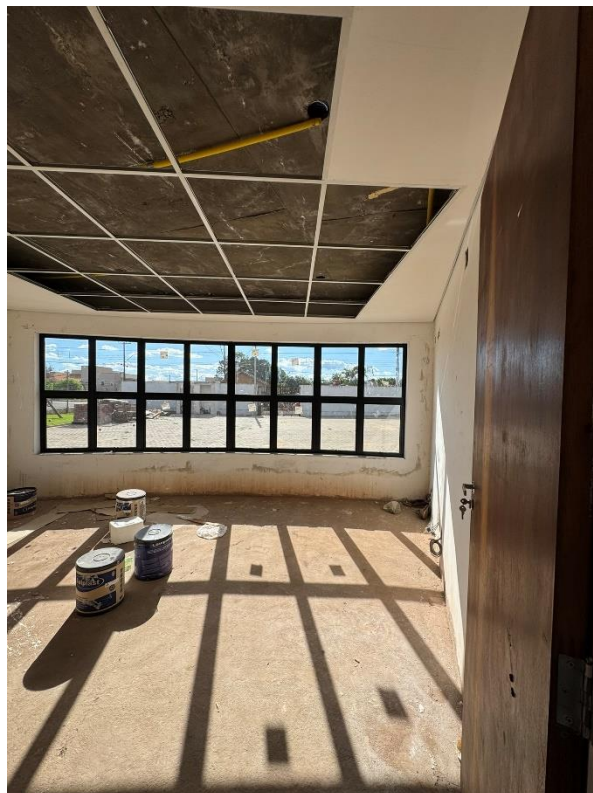
**Presidência:**

- Piso vinílico e rodapé não instalados.
- Parede e forro: massa corrida (11m<sup>2</sup>), lixamento e pintura pendentes.
- Forro removível: instalação não concluída.
- Tomadas e interruptores faltantes.

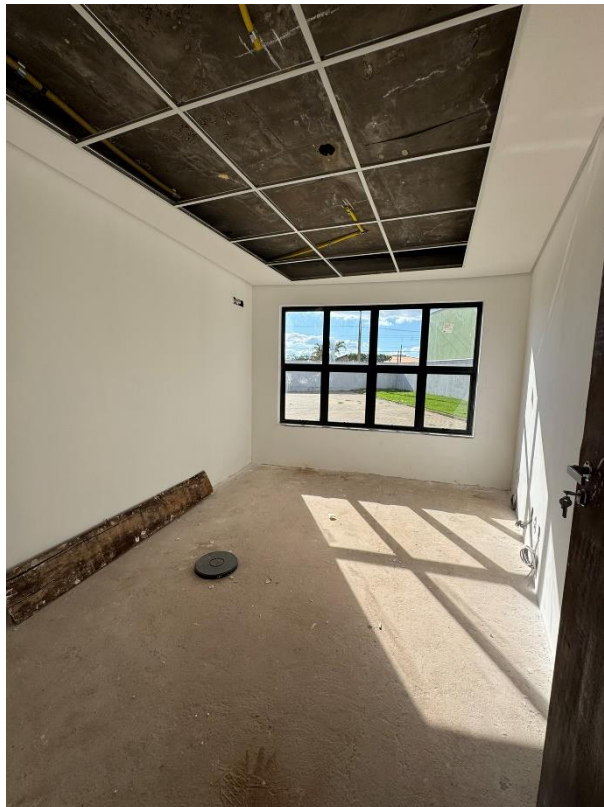
**Gabinete 04:**

- Piso vinílico e rodapé não instalados.
- Parede e forro: pintura pendentes.
- Forro removível: instalação não concluída.
- Tomadas e interruptores faltantes

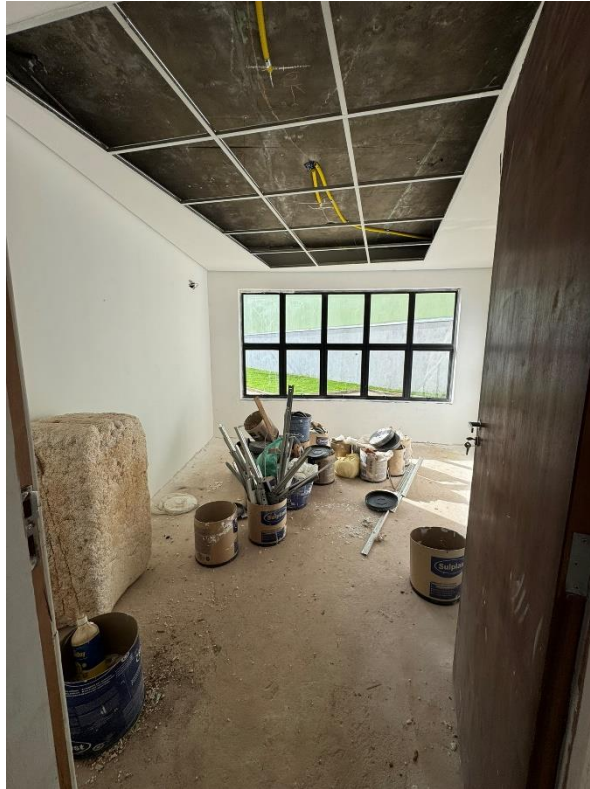
**Gabinete 05:**

- Piso vinílico e rodapé não instalados.
- Parede e forro: pintura pendentes.
- Forro removível: instalação não concluída.
- Tomadas e interruptores faltantes

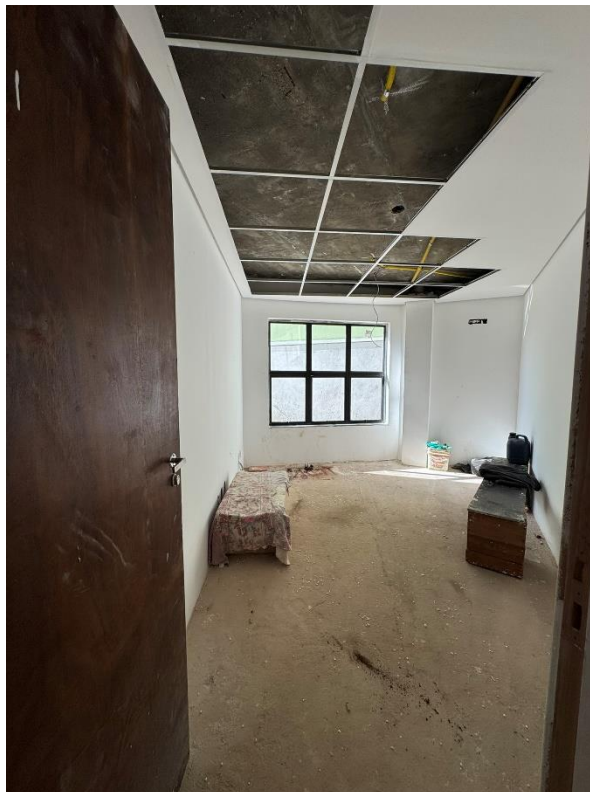
**Gabinete 06:**

- Piso vinílico e rodapé não instalados.
- Parede e forro: pintura pendentes.
- Forro removível: instalação não concluída.
- Tomadas e interruptores faltantes

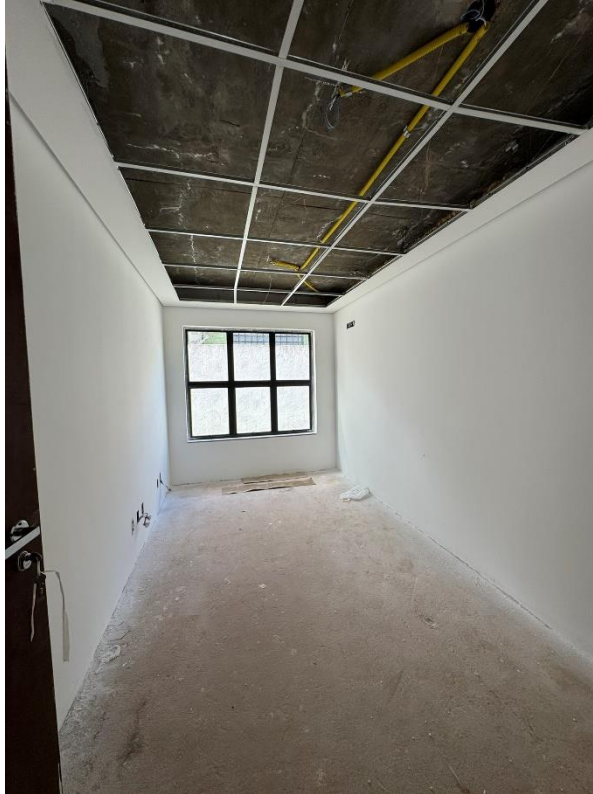
**Gabinete 07:**

- Piso vinílico e rodapé não instalados.
- Parede e forro: pintura pendentes.
- Forro removível: instalação não concluída.
- Tomadas e interruptores faltantes

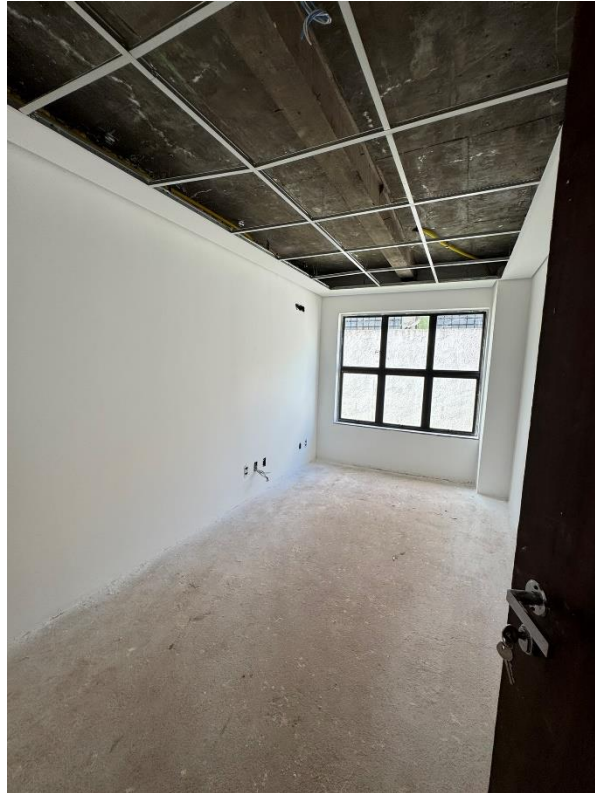
**Gabinete 08:**

- Piso vinílico e rodapé não instalados.
- Parede e forro: pintura pendentes.
- Forro removível: instalação não concluída.
- Tomadas e interruptores faltantes

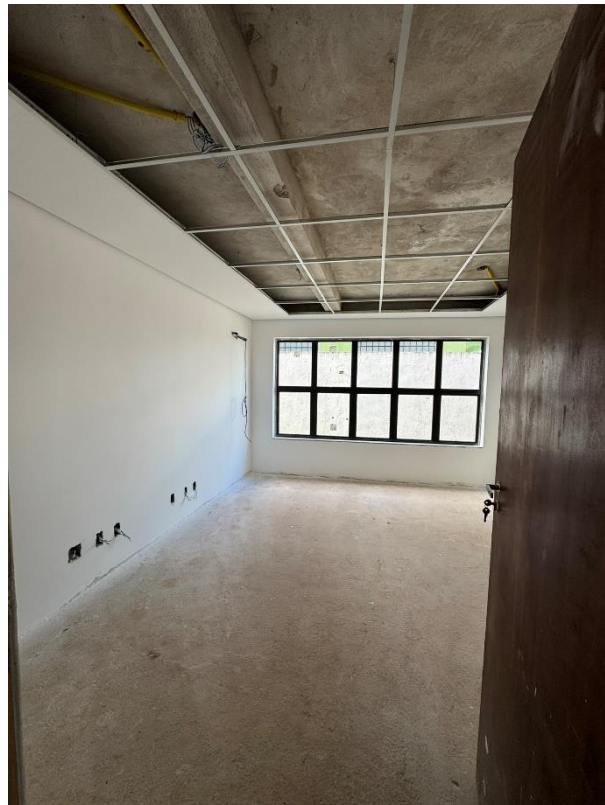
**Legislativo:**

- Piso vinílico e rodapé não instalados.
- Parede e forro: pintura pendentes.
- Forro removível: instalação não concluída.
- Tomadas e interruptores faltantes

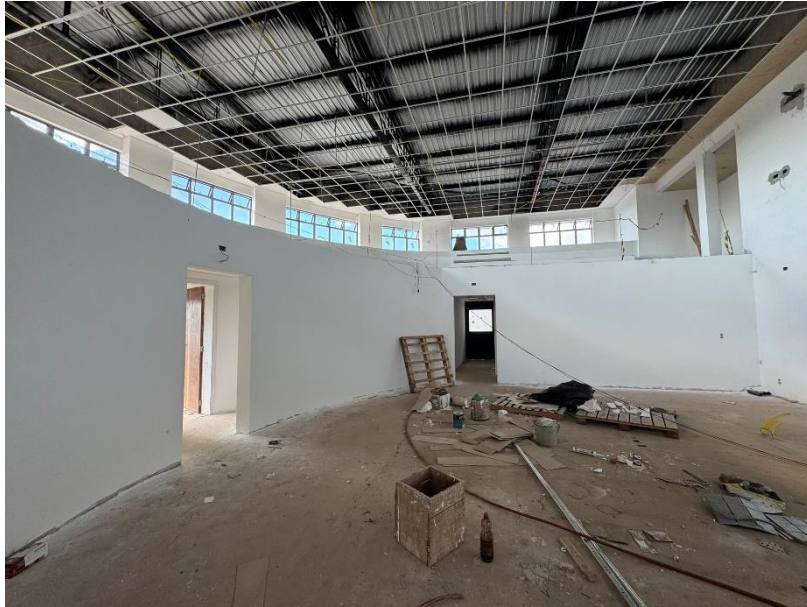
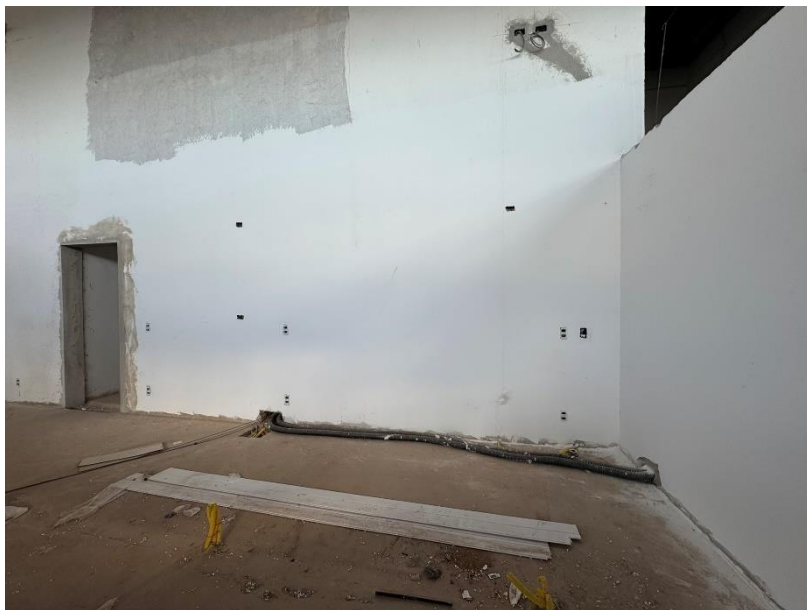
**Plenário:**

- Piso vinílico e piso elevado não instalados.
- Massa corrida (9 m<sup>2</sup>) não aplicada, lixamento e pintura pendentes.
- Forro de gesso: troca parcial, massa corrida e pintura pendentes.
- Forro removível: instalação não concluída.
- Tomadas e interruptores faltantes

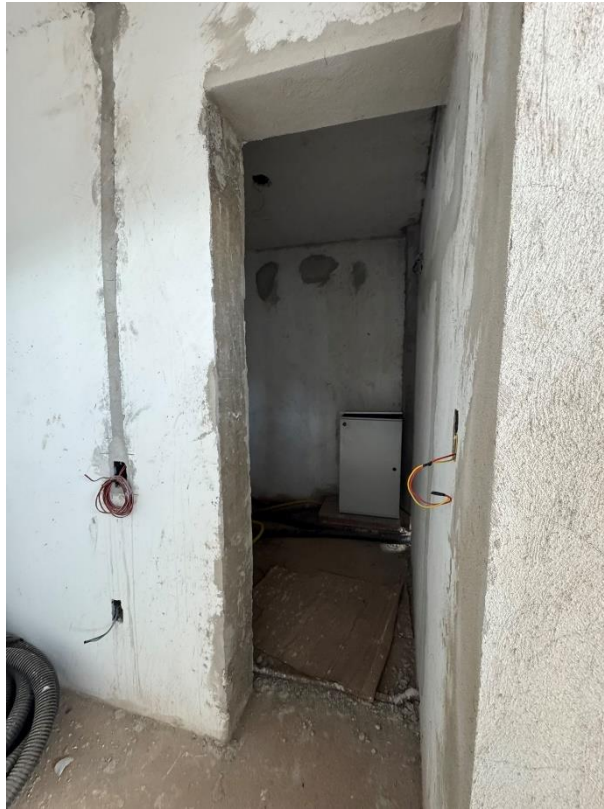
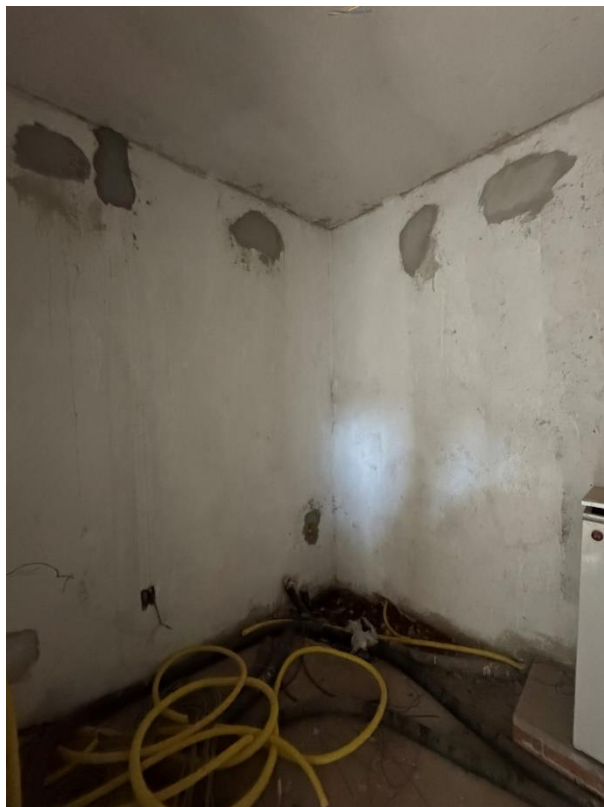
**Mesa de som e sala CPD:**

- Piso vinílico e piso elevado não instalados.
- Massa corrida (15 m<sup>2</sup>) não aplicada lixamento e pintura pendentes.
- Tomadas e interruptores faltantes

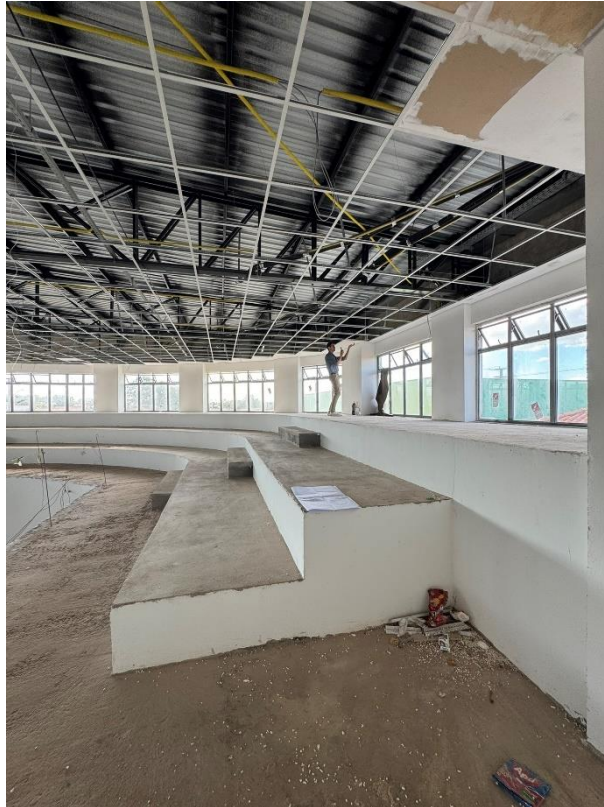
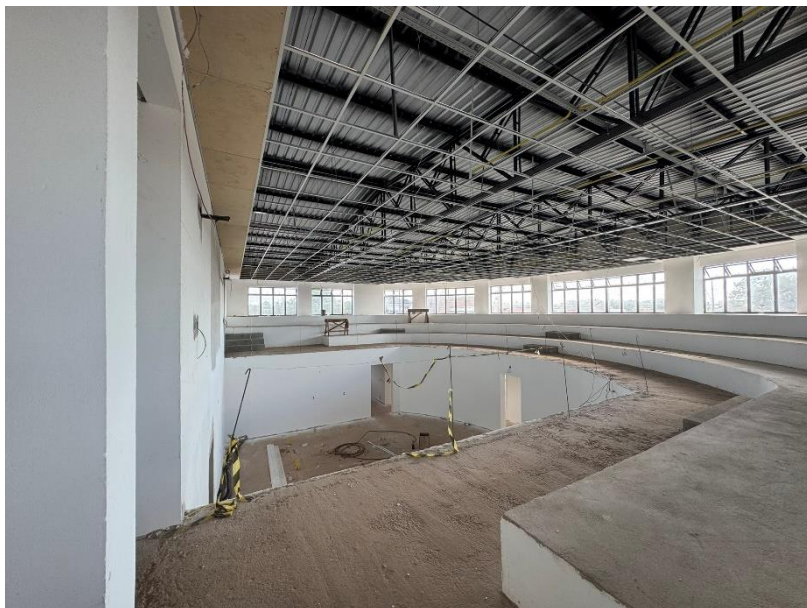
**Galeria:**

- Piso vinílico e rodapé não instalados.
- Lixamento e pintura pendentes.
- Forro de gesso: troca parcial, massa corrida e pintura pendentes.
- Forro removível: instalação não concluída.
- Guarda de vidro.
- Tomadas e interruptores faltantes

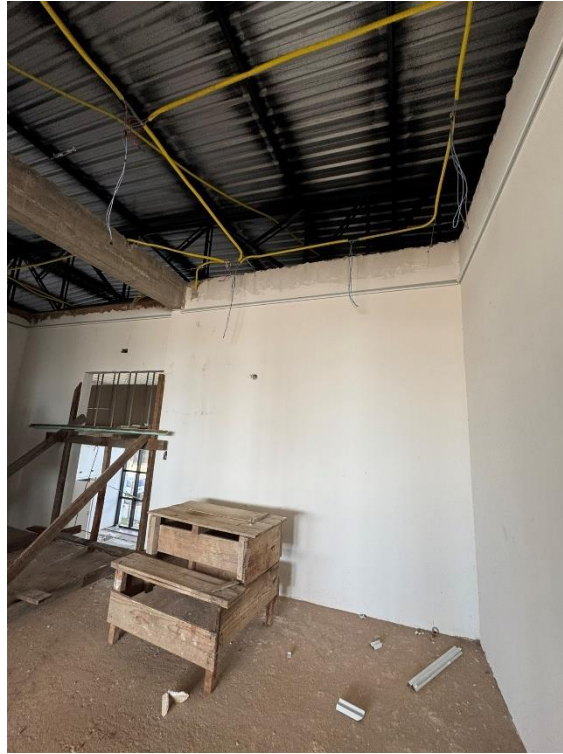
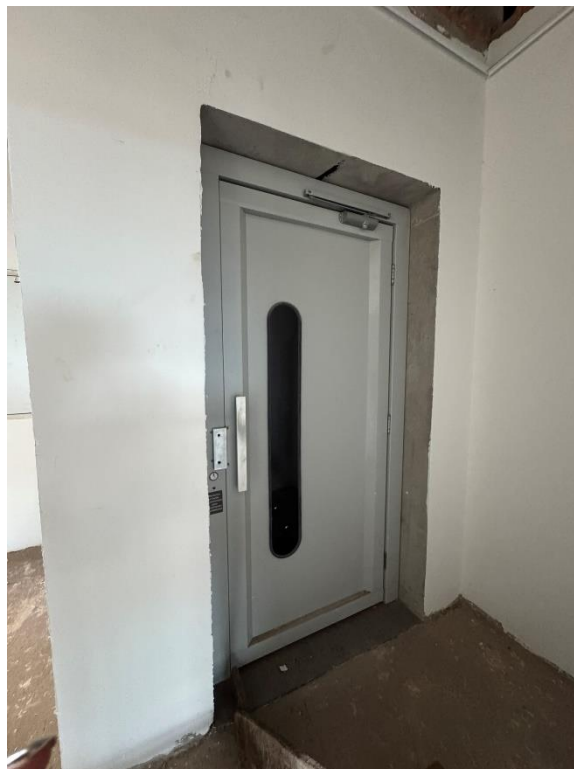
**Circulação e elevador:**

- Piso vinílico e rodapé não instalados.
- Lixamento e pintura pendentes.
- Forro de gesso: instalação, massa corrida e pintura pendentes.
- Forro removível: instalação não concluída.
- Ausência de acabamento em granito na porta do elevador.
- Tomadas e interruptores faltantes

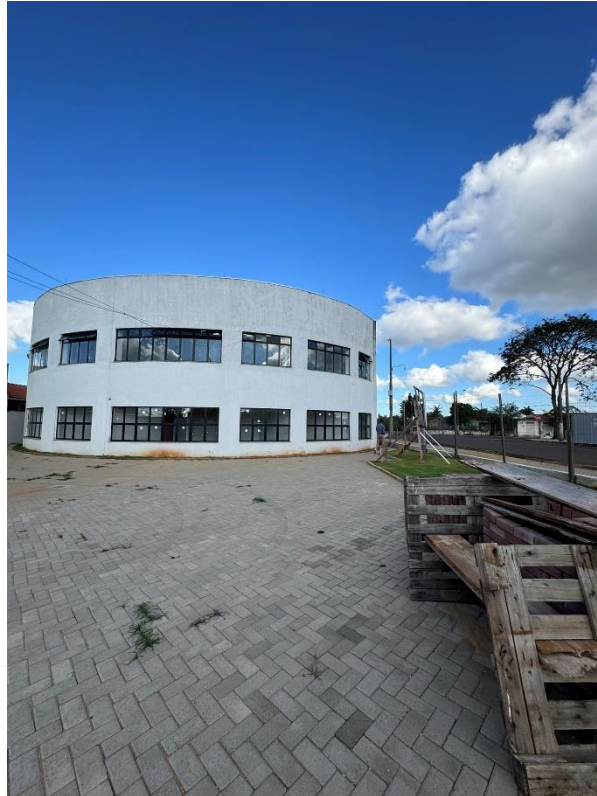
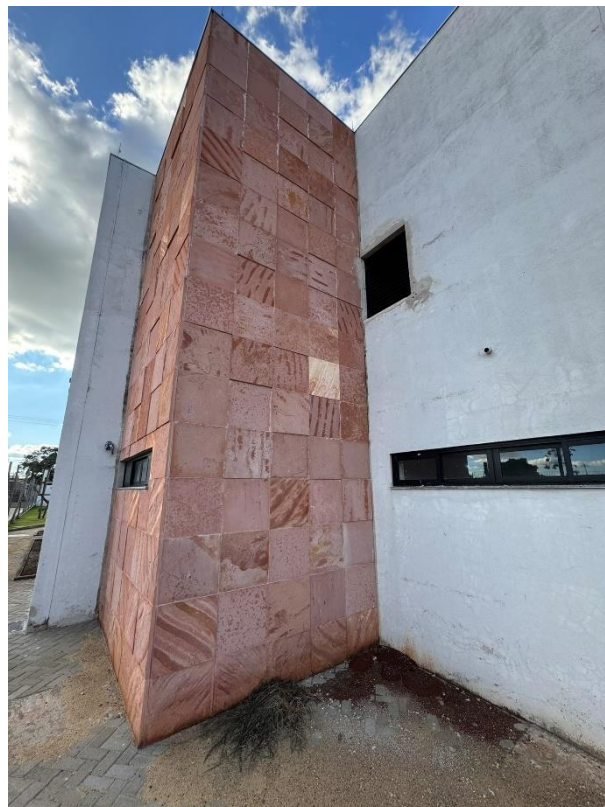
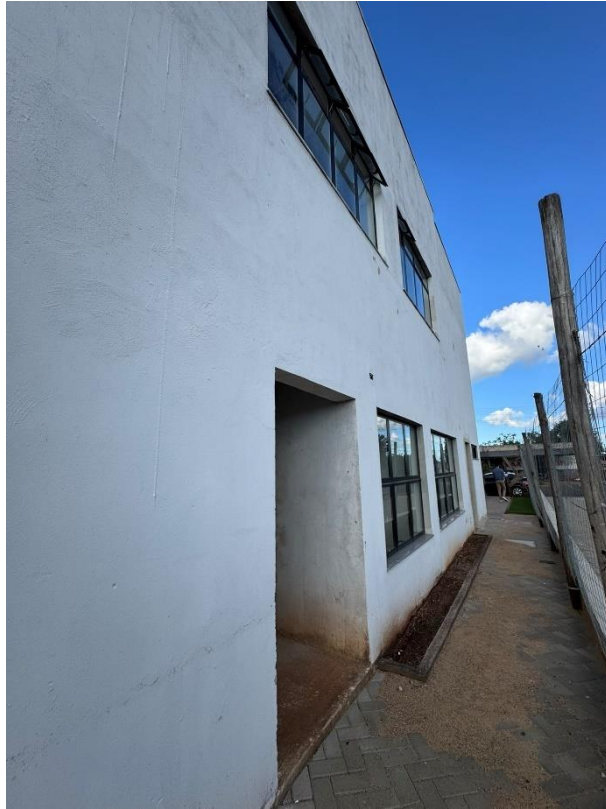
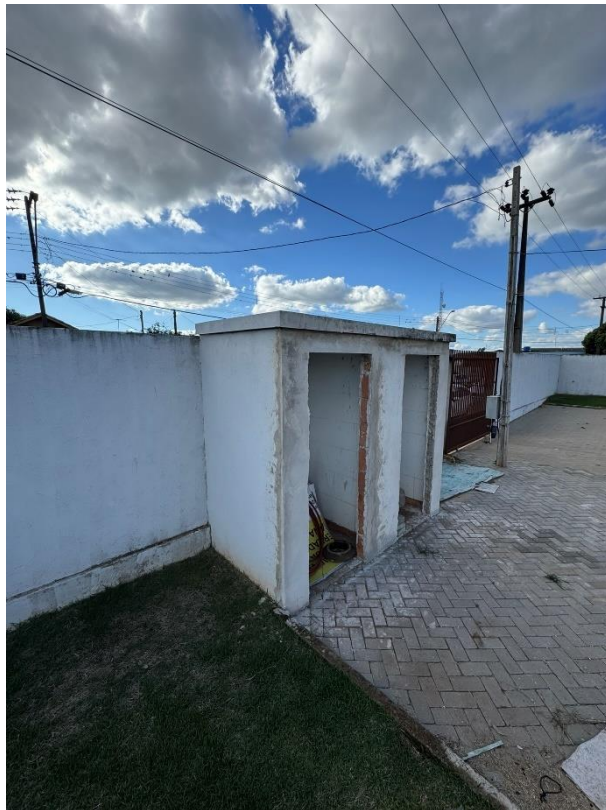
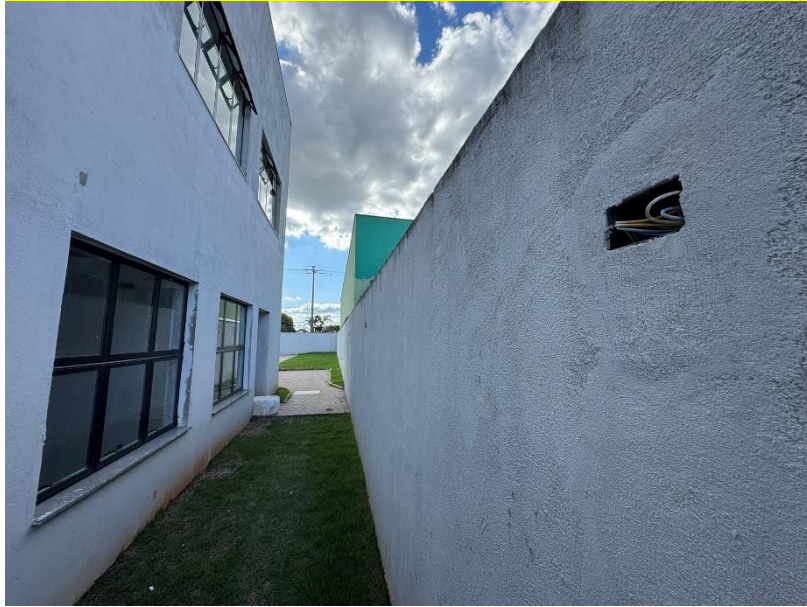
**Fachadas e área externa:**

- Lixamento e repasse de fundo preparador (15 m<sup>2</sup>) pendentes.
- Pintura não concluída.
- Gradil metálico, portas de alumínio e piso tátil faltantes.
- Arandelas e poste de iluminação não instalados.
